Technische Information 04/2012

Fahrzeugart	Pkw
Fahrzeughersteller	alle
Fahrzeugtyp	alle
Baujahr	alle
Schadenbereich	Pkw-Karosserie (Fahrzeugstruktur)
Betreff	Passive Sicherheit von fachgerecht instand gesetzten Pkw

Seitencrash eines fachgerecht reparierten Pkw

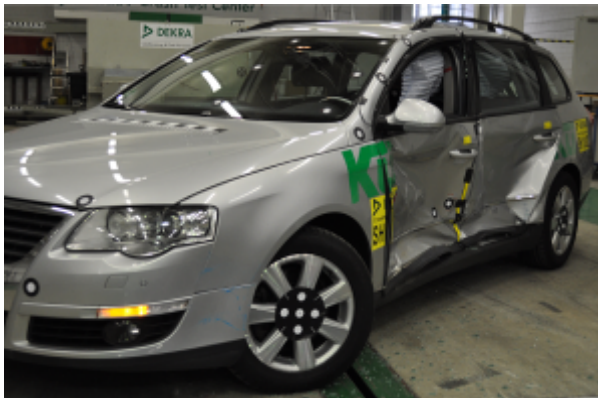
Die Anprallgeschwindigkeit lag bei 50,0 km/h. Auf Bild 3 ist die Deformation der angestoßenen Fahrzeugseite dargestellt. Die pyrotechnischen Sicherheitssysteme haben wie vorgesehen ausgelöst (Bild 4 und 5). Neben der äußerlichen Betrachtung des Schadenbildes erfolgte anhand festgelegter Messpunkte (siehe Bild 21, Seite 7) eine elektronische Karosserievermessung. Die gemessenen Deformationstiefen nach dem Erstcrash dienen dem Vergleich mit den Werten des Zweitcrashes.

Bild 3: Ansicht von vorne links

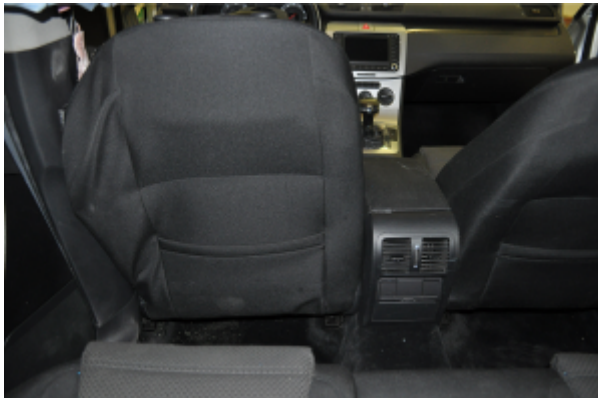
Bild 6: Gestauchter Fahrersitz

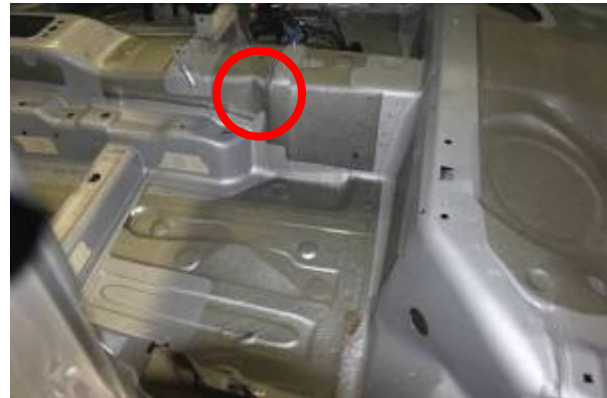
Im Anschluss an den ersten Crashtest wurde das Fahrzeug nach den Herstellervorgaben instand gesetzt. Nach Demontage des Innenraumes zeigte sich, dass der Mitteltunnel im hinteren Bereich eingeknickt war (rote Markierung in Bild 7, Seite 4). Ursache für diese Verformung war eine lokale Kräfteinleitung durch das Gestell des Fahrersitzes.

Bild 7: Knick im Mitteltunnel (rote Markierung)

Da der Mitteltunnel im beschädigten Bereich aus ultrahochfesten-warmumgeformten Stahl besteht (vgl. Bild 8), wurde er – wie alle anderen hochfesten Stahlblechteile auch – nicht gerichtet, sondern durch ein Neuteil ersetzt (Bild 9).

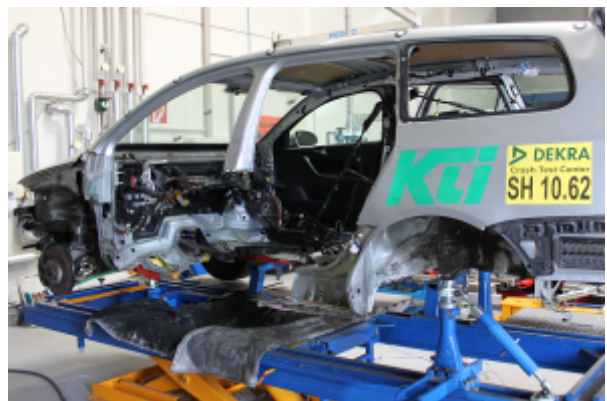
Bild 9: Ersatz des Mitteltunnels

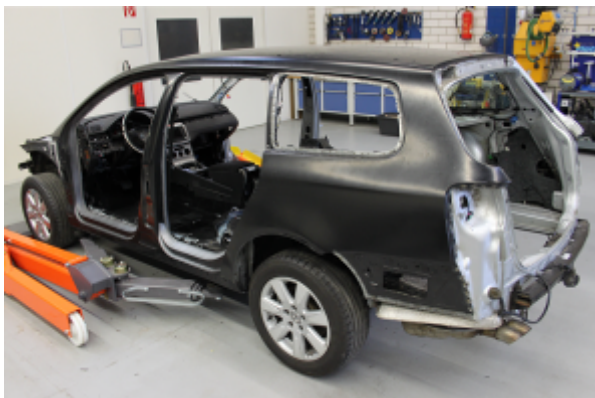
Bild 10: Montage des Fahrzeugs

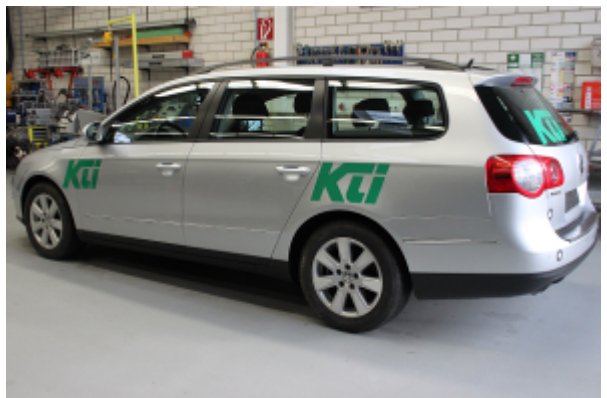
Bild 11: Instand gesetztes Fahrzeug

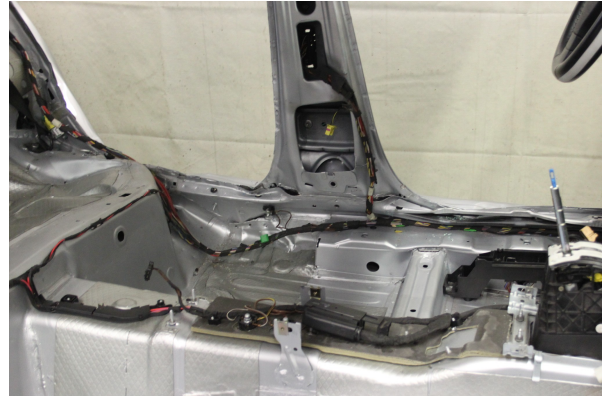
Bild 18: Seitenstruktur nach Zweitcrash

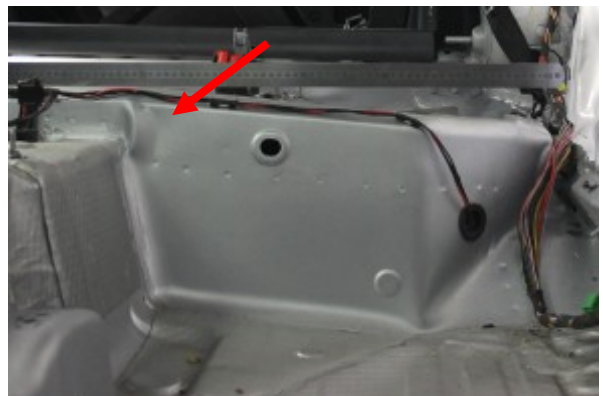
Auf den Bildern 19 und 20 ist die Konsole der Rücksitzbank in der Ansicht von vorne gezeigt. Auch hier zeigt sich eine qualitativ gleiche Deformation: In beiden Fällen ist die Konsole im Bereich des Mittel隧nells nach unten abgeknickt (rote Pfeile).

Bild 20: Konsole der Rücksitze nach Zweitcrash
