Technische Information 04/2012

Fahrzeugart	Pkw
Fahrzeughersteller	alle
Fahrzeugtyp	alle
Baujahr	alle
Schadenbereich	Pkw-Karosserie (Fahrzeugstruktur)
Betreff	Passive Sicherheit von fachgerecht instand gesetzten Pkw

Seitencrash eines fachgerecht reparierten Pkw

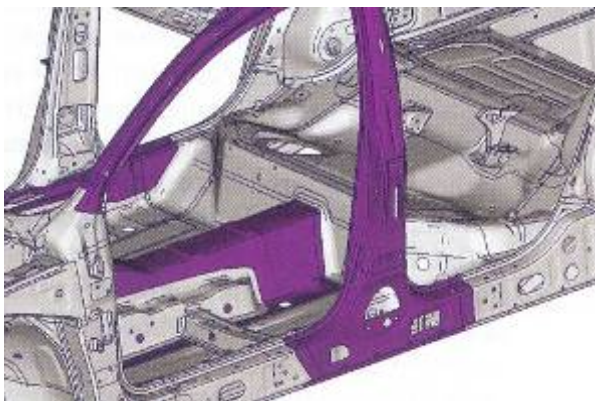
Bild 8: warm umgeformte Stähle (Quelle: VW)

Da der Mitteltunnel im beschädigten Bereich aus ultrahochfesten-warmumgeformten Stahl besteht (vgl. Bild 8), wurde er – wie alle anderen hochfesten Stahlblechteile auch – nicht gerichtet, sondern durch ein Neuteil ersetzt (Bild 9).
